# Widgety jako doping pro Vaše data

Filip Jung, VARS BRNO a. s.

# CleveRA

- Hospodaření s pozemními komunikacemi.

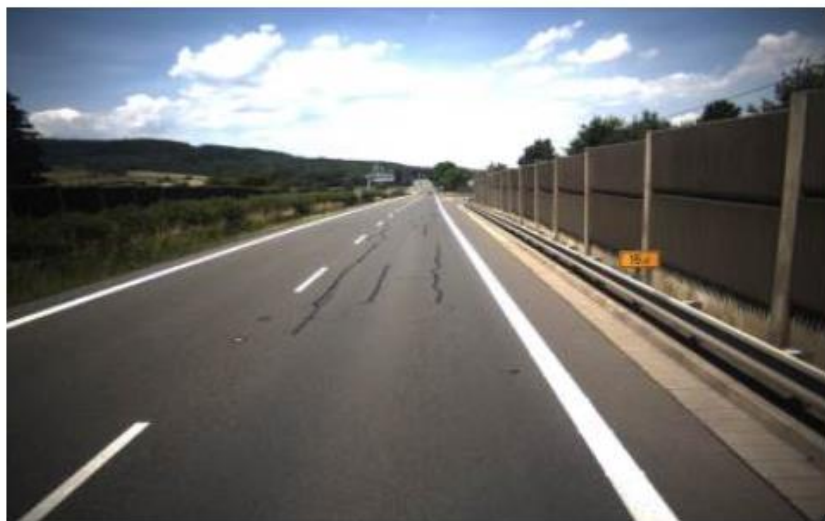
## Stav komunikace

Komunikace: 35 2

Provozní staničení: 14.97 km

| Podélná nerovnost (IRI): | 1.78 [ 1 : ≤ 1.9 ] | Rok: 2017 |
| Makrotextura (MPD): | 1.43 [ 1 : ≥ 0.69 ] | |
| Koleje: | 5.72 [ 2 : (4) 5 - 10 (8) ] | |
| Hloubka vody v koleji: | 0.97 [ 1 : < 8 mm ] | |
| Defekty povrchu: | 7.82 [ 3 ] | |
| Trhliny: | 0.15 [ 1 ] | |
| Klasifikace stavu vozovky: | 3 : vyhovující | |

Snímek ve směru měření

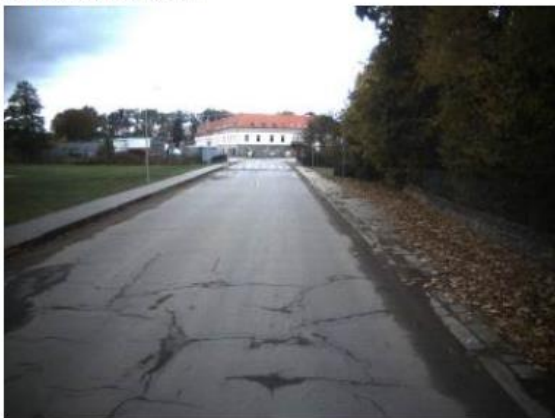
Snímek ve směru měření

Snímky z kamer - frekvence: 5 m
