# ŽELEZNIČNÍ TRATĚ A HODNOCENÍ LESNÍ VEGETACE

KUČERA Michal (m.kucera@email.cz), DOBEŠOVÁ Zdena (zdena.dobesova@upol.cz)

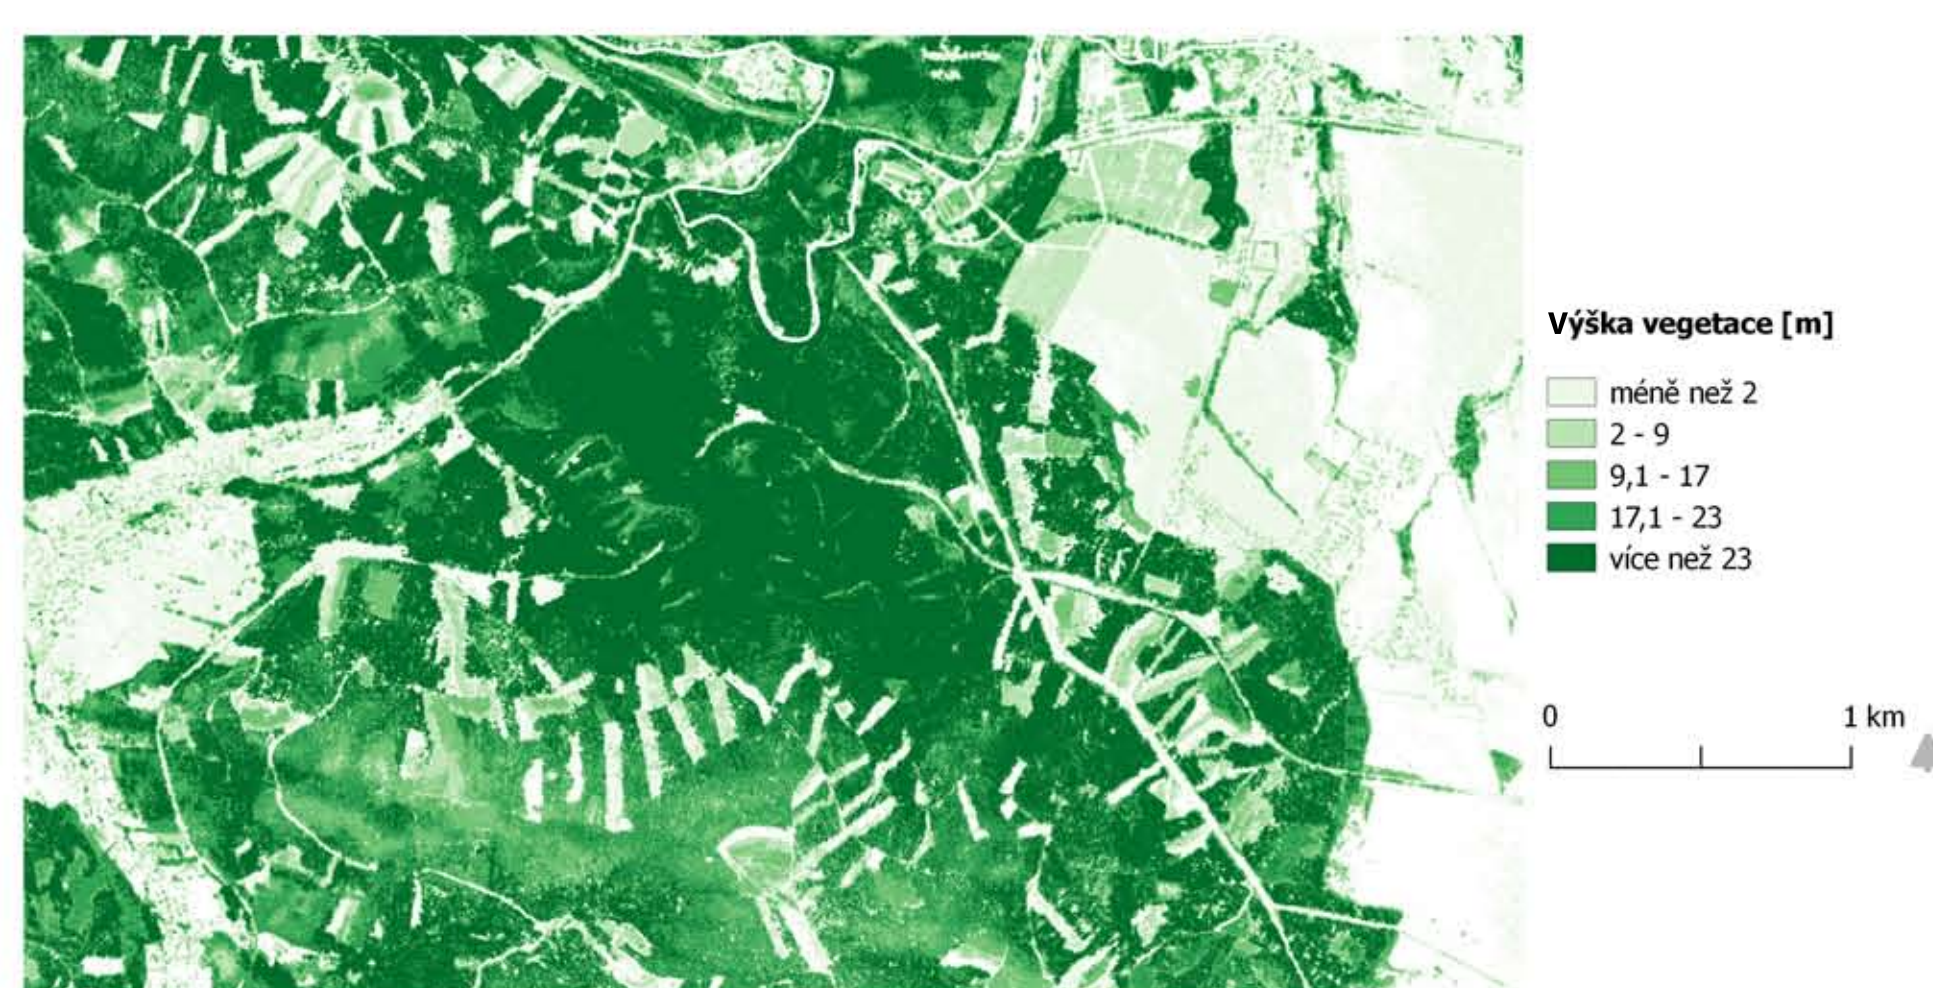
**Výška vegetace:** Rasterová data vytvořená z kombinováním dat digitálního modelu terénu a digitálního modelu reliéfu. Na základě těchto informací došlo ke stanovení výšky lesního porostu.

Obr. 3 Ukázka dat výšky vegetace
